# IDENTIFICAREA ȘI GESTIONAREA ACȚIUNILOR PREVENTIVE ȘI CORECTIVE PENTRU REDUCEREA SCRAP-URILOR

**REZUMAT:** În prezenta lucrare am monitorizat fluxul de fabricație din cadrul firmei Pirelli Tyres România și am întreprins acțiuni corective și preventive pentru reducerea scrap-urilor datorate timpilor mari de staționare în TSE (twin screw extruder) pe utilajele din secția compound.

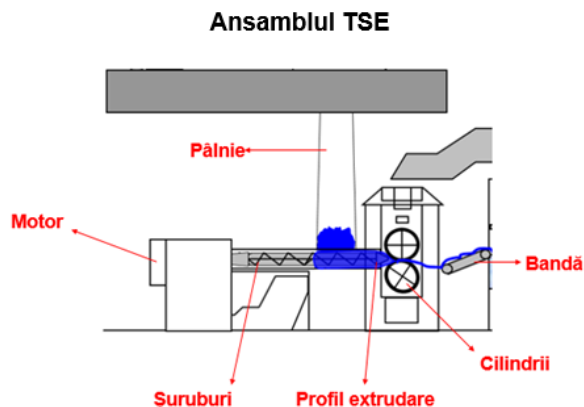
Figura 4. – TSE componente

Aceste neconformități apar datorită timpul mare de staționare în TSE din diferite cauze. Dacă timpul de staționare este mai mare decât cel indicat

în rețetă atunci compound-ul poate genera grummy adică, compound-ul începe să se vulcanizeze datorită temperaturilor mari din TSE ce au valori cuprinse între 130° C - 160° C. Această vulcanizare are loc datorită sulf-ului care este un agent de vulcanizare.

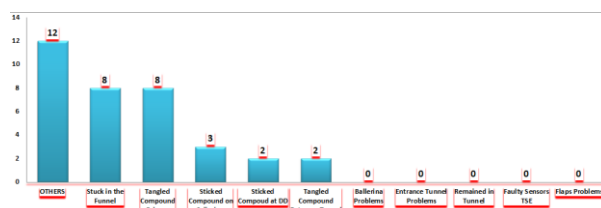
Figura 12. Cauze TSE

În figura de mai sus sunt prezentate cauzele identificate și scrise în checklist de către operatorii.

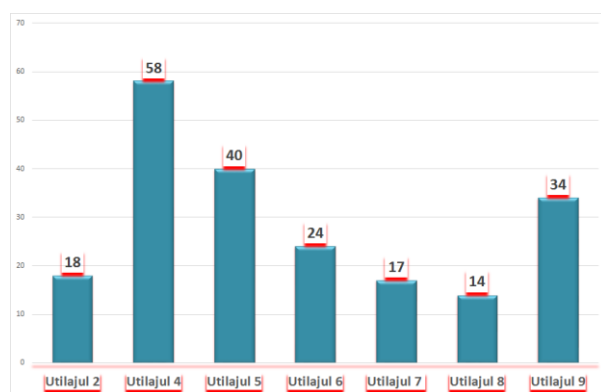
Figura 13. TSE-uri împărțite pe utilaje

Se poate observa în figura de mai sus ca utilajele 4, 5 și noua au avut cele mai multe TSE-uri înregistrate.

După cum se poate observa în figura 13. utilajele 4, 5 și 9 au avut cele mai multe compound-uri cu timp de staționare, ele fiind și primele utilaje aduse în fabrică.

Astfel ca acțiune corectivă s-a decis schimbarea cilindrilor pe viitor.

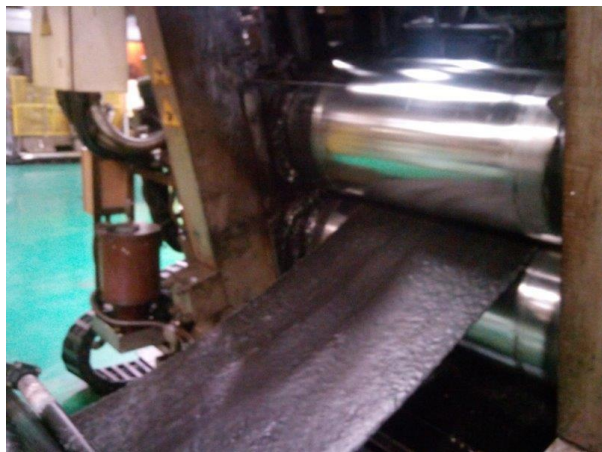
Figura 17. Compound la ieșirea dintre cilindrii

O altă cauză a timpilor mari de staționare în TSE era reprezentată de lipirea compound-urilor pe cilindrii. Practic pe timpul verii temperaturile ridicate de afară se reflectau și în interiorul fabricii. Astfel compound-urile atingeau temperatura indicată în rețetă dar nu atingeau energia mecanică înainte de descarcare ceea ce însemna neomogenizarea compound-ului și implicit lipirea sa de cilindrii utilajelor și ruperea sa.

Ca acțiune corectivă s-a decis înlocuirea sistemului manual de șpreiere cu un sistem semi-automat de șpreiere cu apă. În figura de mai jos se poate observa compound-ul la ieșirea dintre cilindrii după instalarea sistemului semi-automat de șpreiere.

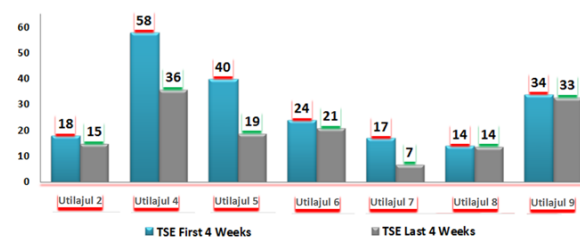
Figura 20. TSE-uri împărțite pe utilaje

În figura de mai sus se pot observa compound-urile care au avut timpi de staționare, împărțite pe utilaje. Numerele înregistrate în căsuța roșie sunt cele înregistrate în primele 4 săptămâni, iar cele prezentate în căsuța verde sunt cele înregistrate în următoarele 4 săptămâni după luarea acțiunilor corective și preventive. Se poate observa o scădere a acestora pe toate utilaje, singura remarcă pe care o pot face este că utilajele 4, 5 și 9 rămân utilajele cu cele mai multe compound-uri cu timpi de staționare.
